Umsögn um vinnuslys

Skráningarnr. Vinnueftirlitsins:
200303SVa

Inngangur

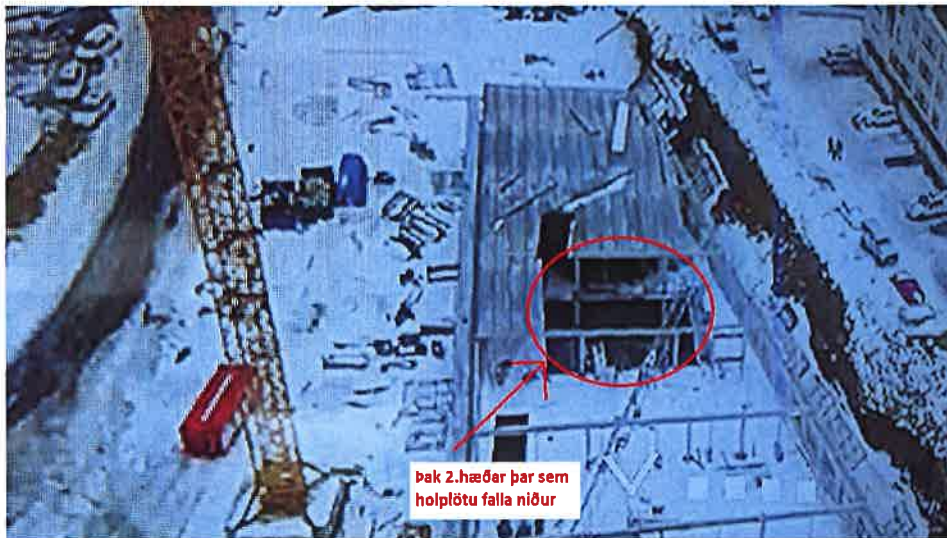
Mynd nr. 1: Hringur sýnir það svæði þar sem holplötur féllu niður af DELTABEAMS® stálbitakerfi.

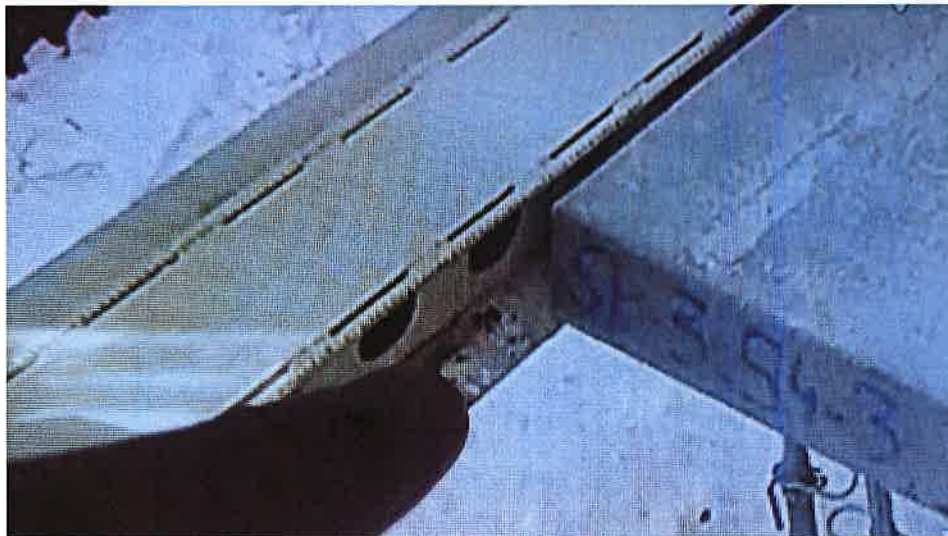
Mynd nr. 2: Sýnir hve aðrar holplötur voru tæpar að falla niður af sæti sínu á DELTABEAMS® stálbita.

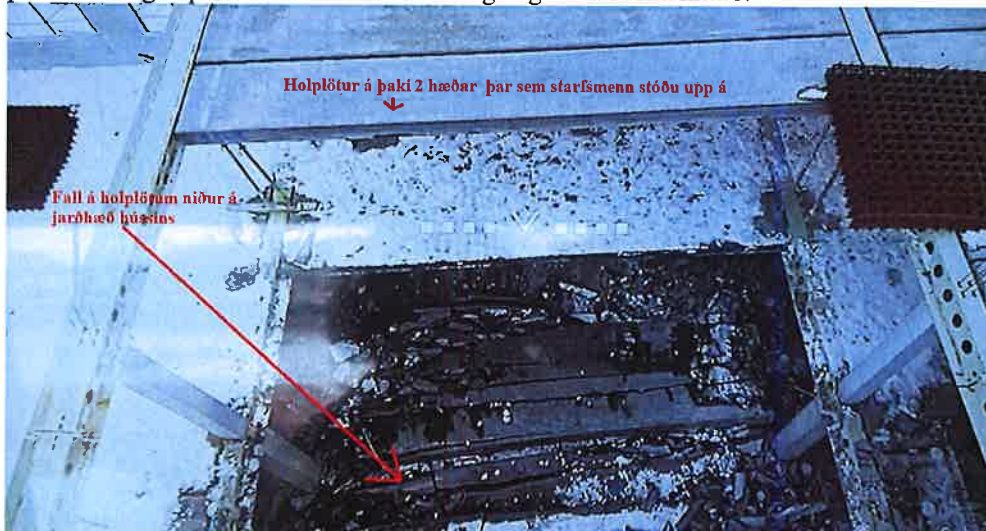
Mynd nr. 3 : Örin sýnir hvar 2 starfsmenn féllu niður ásamt holplötum niður á jarðhæð hússins.

við hliðina á B og sá þá báða falla niður rétt fyrir framan sig. Þeir féllu ásamt holplötunum niður á jarðhæð hússins, eða ca. 8 metra. Mynd nr. 3 sýnir hvar mennirnir féllu niður frá þaki 2. hæðar niður á jarðhæð.

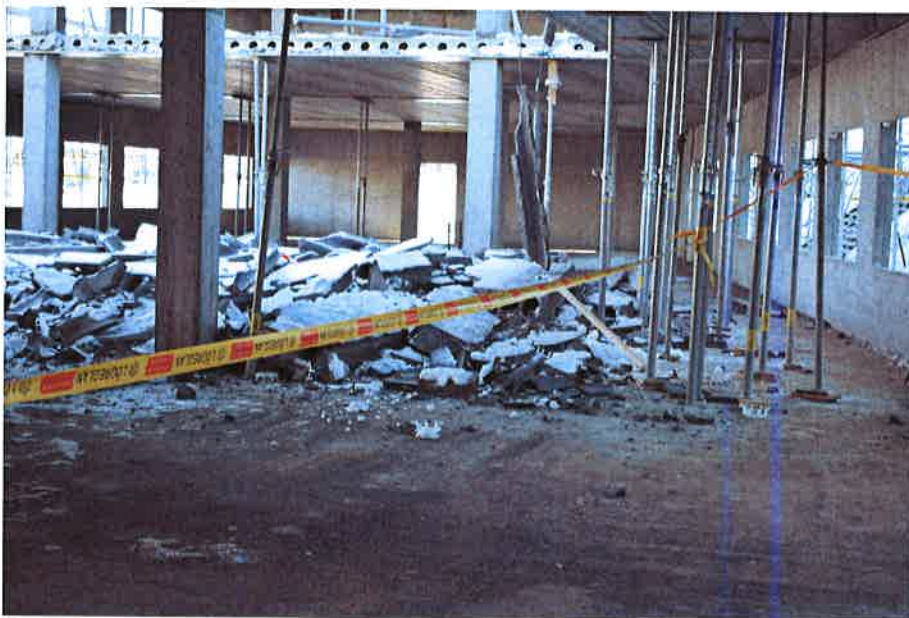
Þær holplötur sem féllu niður af þaki 2. hæðar brutu sér leið í gegnum aðrar holplötur á gólfi 2. hæðar hússins og enduðu nánast allar á jarðhæð. Allt þetta brak féll niður ásamt þeim A og B og urðu þeir undir hluta af steypubrotunum úr holplötum. Mynd 4 sýnir brakið sem féll á gólf jarðhæðar.

Mynd nr. 4 : Slysavettvangur á jarðhæð hússins

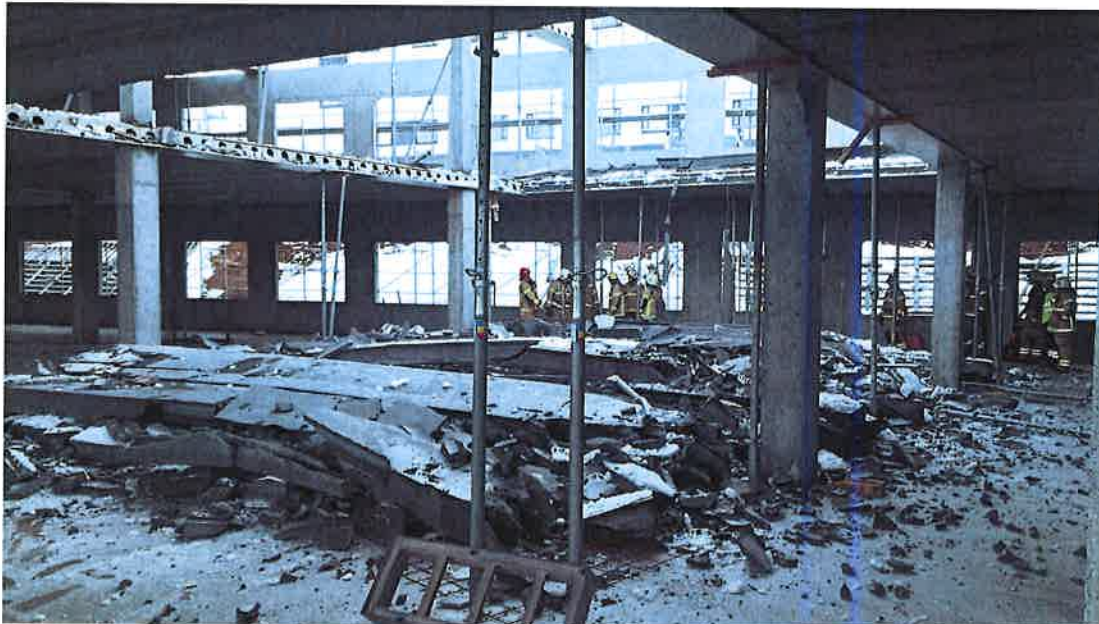
Mynd nr. 5: Frá slysstað á jarðhæð hússins.

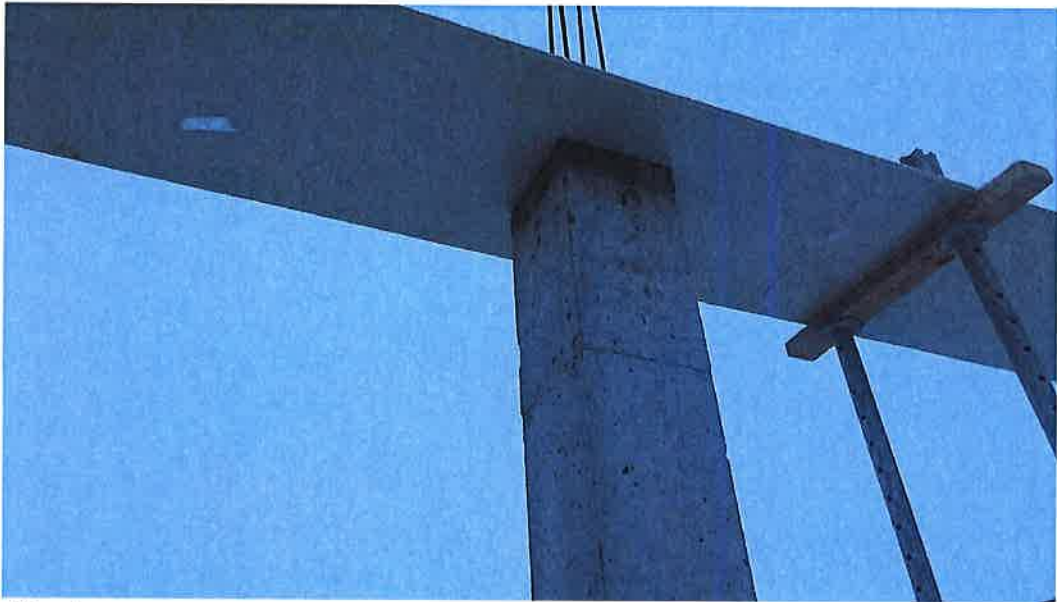
Við rannsókn slyssins kom fljótlega í ljós að burður DELTABEAMS® stálbitanna hafði gefið sig undan holplötum sem varð til þess að þær hrundu niður. Rannsóknin beindist að því að leita orsaka þessa. Kom meðal annars í ljós við rannsóknina að a.m.k. tvær súlur undir þakplötu 2. hæðar höfðu verið steiptar í ranga hæð, önnur í 5. röð og hin í 4. röð. Þær höfðu verið u.þ.b. 10-13 cm styttri en þær áttu að vera samkvæmt teikningu. Búið var að steypa ofan á aðra þessa súlu í 5. röð (talið að austan) til að leiðrétta hæð hennar eins og sjá má á mynd nr. 8.

Mynd nr. 8: Steipt ofan á súlu í 5.röð til að leiðrétta hæð hennar. Steypa dekkri uppi við stálbita.

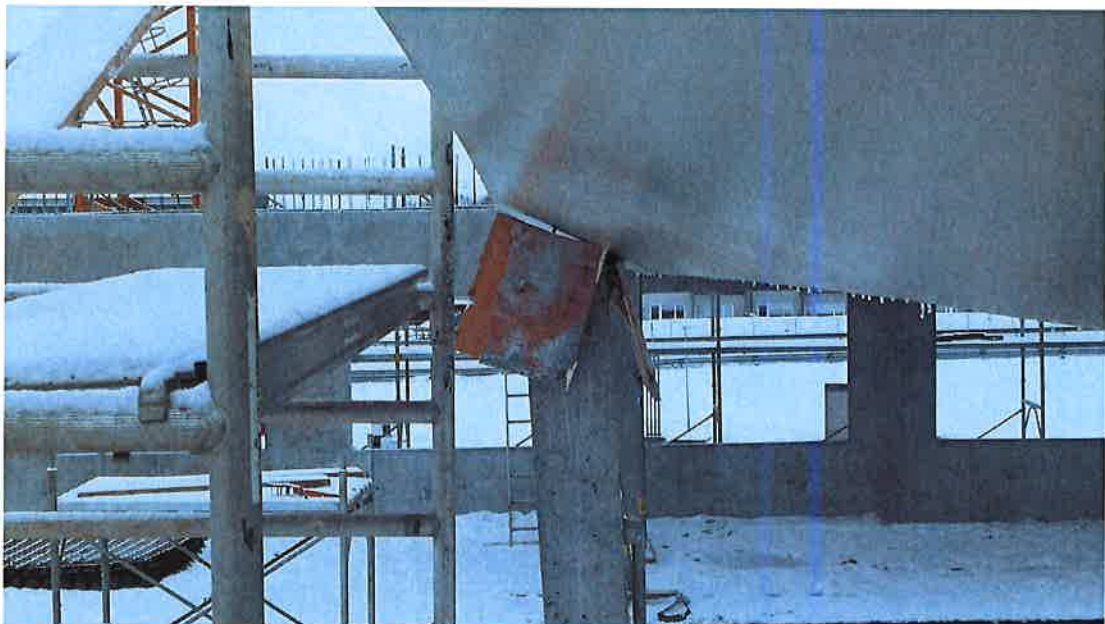
Í súlunni í 4. röð hafði hins vegar ekki verið búið klára að steypa hana í rétta hæð þegar slysið varð. Merki voru um gul mót úr „dokaborðum“ sem voru enn á toppi súlunnar eftir slysið eins og sjá má á mynd nr. 9. Ekki hafði þeim mótum verið slegið frá súlunni.

Mynd nr. 9: Súla í 4. röð. Gul mót úr „dokaborðum“ enn á toppi hennar.

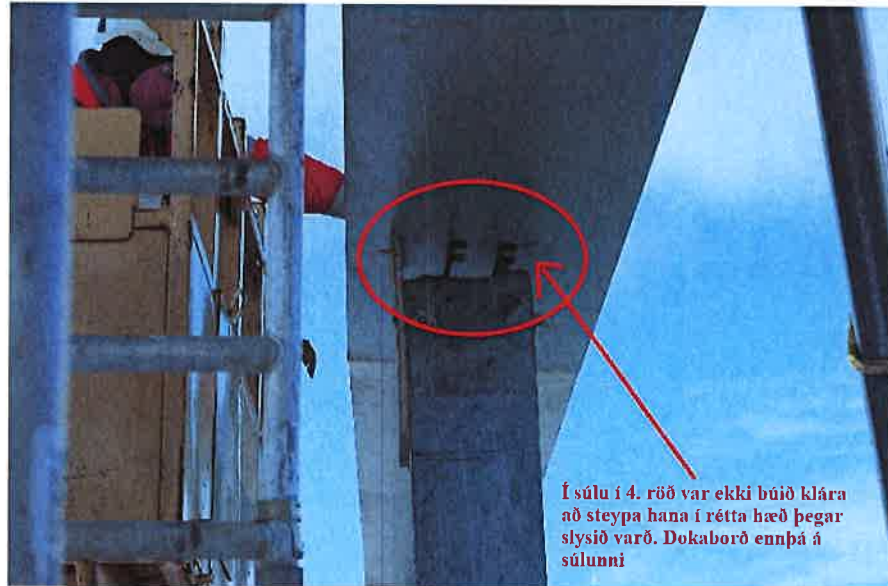
Mynd nr. 10: Gul mót úr „dokaborðum“ fjarlægð af súlu

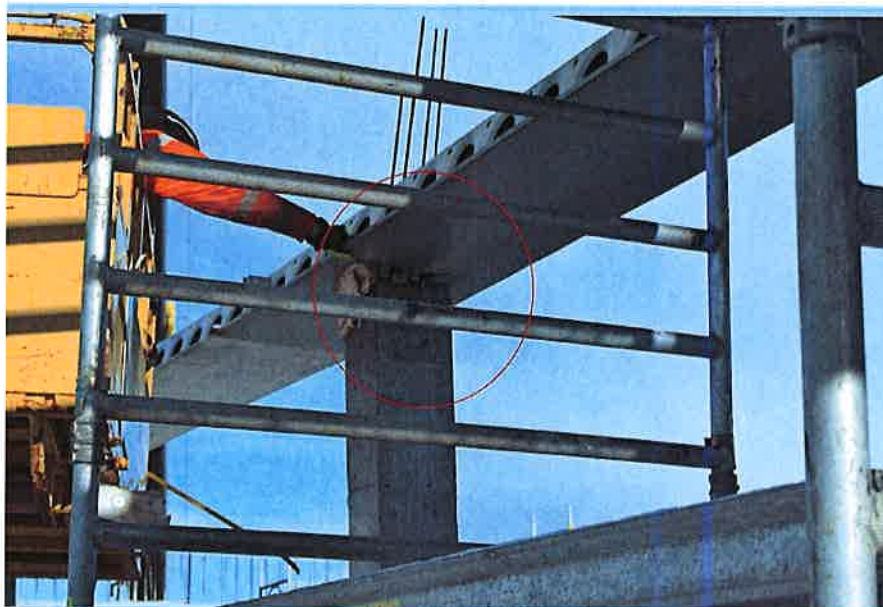
Við frekari rannsókn Vinnueftirlitsins og lögreglu eftir slysið kom í ljós að ekki hafði verið lokið við steypa í mótið á toppi súlunnar í 4. röð og hún alls ekki steipt í rétta hæð. Sjálfur DELTABEAMS® stálbitinn hafði bara verið settur beint ofan á súluna án þess gæta að því að ósteipt var í gula mótið úr „dokaborðum“ sem var á toppi hennar. Ef þessi gulu „dokaborð“ hefðu verið slegin frá hefði bersýnlega komið í ljós að súlan næði ekki alveg upp undir stálbitann og að hún væri alls ekki steipt í rétta hæð.

Mynd nr. 11: Gul mót úr „dokaborðum“ fjarlægð af súlunni í 4 röð.

Það er engin leið að koma steypu inn í mótið eftir að DELTABEAMS® stálbitinn er kominn ofan á sjálfa súluna. Með því að sleppa því að steypa súluna í rétta hæð hafði DELTABEAMS® stálbitinn ekki nauðsynlegan burð og snérist undan holplötunum þegar þeim var raðað ofan á hann og varð til þess að þær féllu niður.

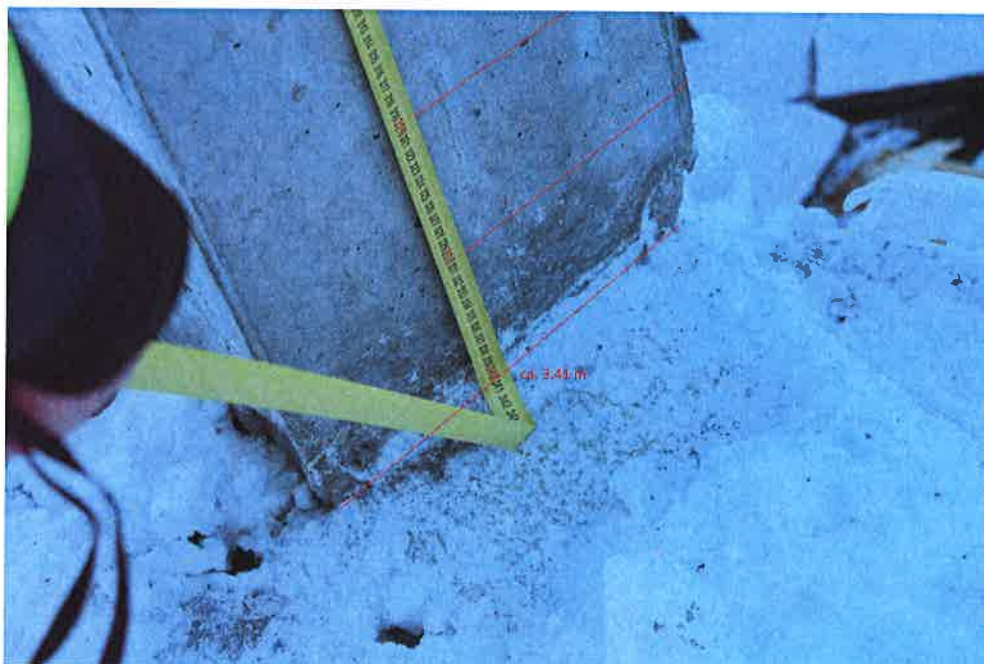
Við frekari mælingar Vinnueftirlitsins á slysstað kom í ljós að súla í 4. röð á þakplötu 2. hæðar var u.þ.b. 10-13 sm styttri en hún átti að vera miðað við aðrar súlur í sömu röð undir DELTABEAMS® stálbitanum.

Mynd nr. 12: Mæling á súlunni í 4. röð á slysstað sem gleymdist að steypa í rétta hæð Hæð ca. 3.41 metrar

Það er því mat Vinnueftirlitsins að aðalorsök vinnuslyssins sé að undirstaða stálbitans í 4. röð á þakplötu 2. hæðar hafi ekki verið nægjanleg þar sem að súlan sem átti að bera hann hafði ekki verið steyppt í rétta hæð. Hafi stálbitinn þannig gefið sig og holplöturnar hrunið niður.

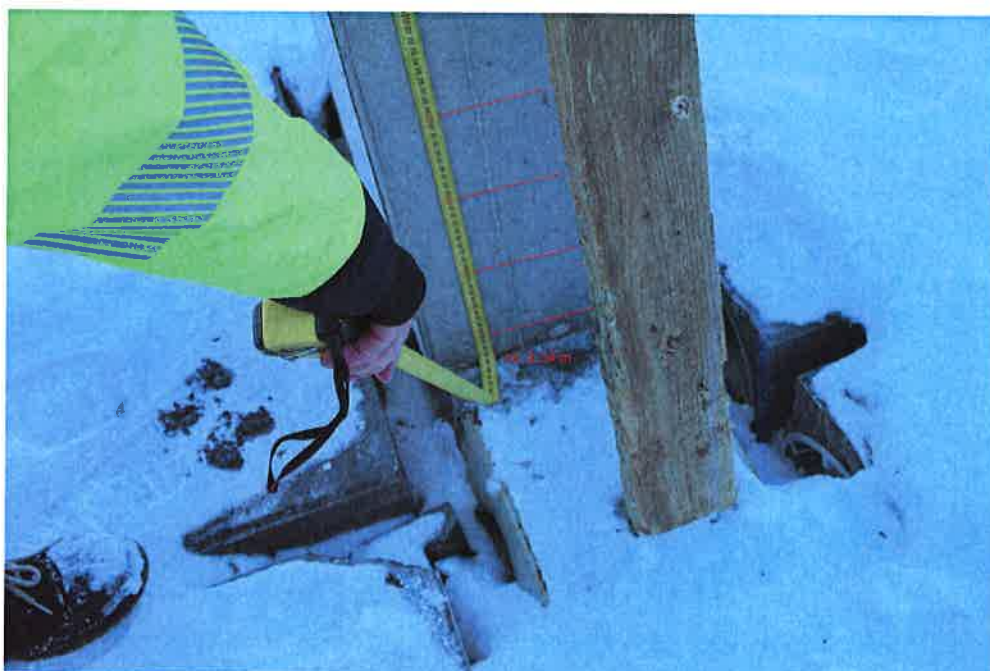
Mynd nr. 13: Mæling á annari súlu í 4 röð á slysstað sem steypst hefur verið í réttri hæð Hæð ca. 3.54 metrar

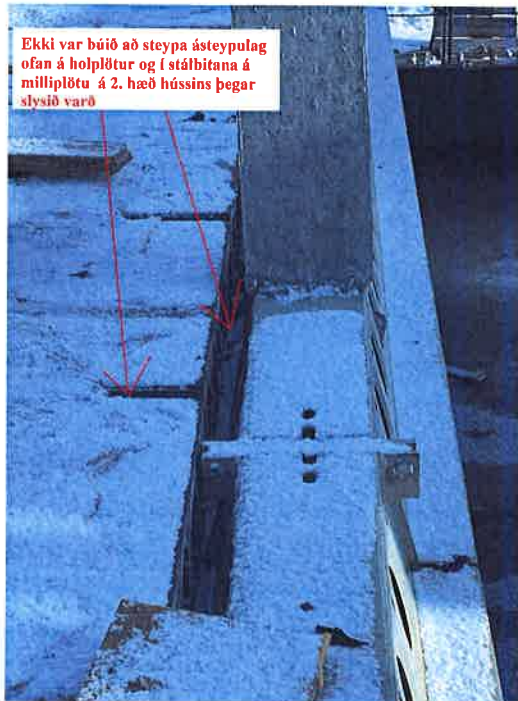
Búið var setja upp holplötur á milliplötu á gólfi 2. hæðar án þess að steypa ásteypulag yfir sjálfa milliplötuna eins og sjá má af mynd nr. 15. Þrátt fyrir það var byrjað að setja upp og raða DELTABEAMS® stálbitakerfi yfir 2. hæð og raða holplötum sem þakplötu á þaki 2. hæðar. En slíkt er alls ekki í samræmi við leiðbeiningar framleiðanda DELTABEAMS® stálbitakerfisins.

Mynd nr. 15 : Ásteypulag ósteyppt á milliplötu á 2. hæð hússins

Þar kemur fram að ekki eigi að byrja á því að byggja burðarvirki næstu hæðar fyrir ofan, fyrr en ásteypulag hefur verið steyppt og það náð fullum styrk. Það var ekki raunin á verkstað á slysdag eins og sjá má af mynd nr. 15.

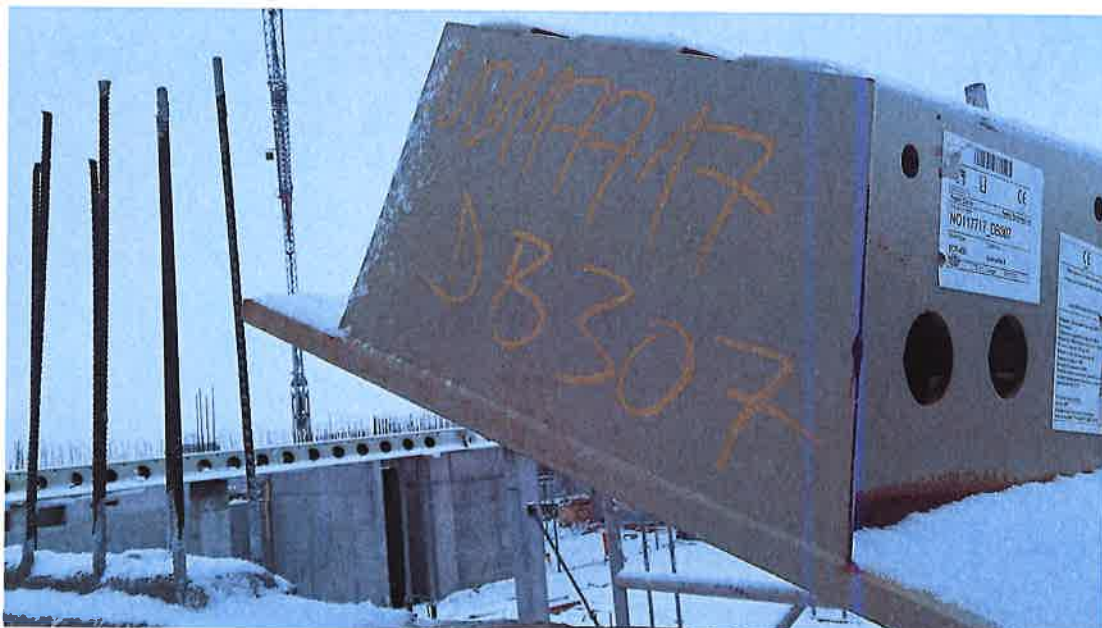
Mynd nr. 18: DELTABEAMS stálbitinn ekki festur á útvegg þar slysið varð.

Við skoðun á slystað kom í ljós að stálbitarnir voru ekki festir á útveggi og burðarsúlur eins og segir í leiðbeiningum Peikko Group Global og jafnvel ekkert á sumum stöðum við útveggi (sjá mynd nr. 18 að ofan). Heldur var steypustyrktarjárn rekið í gegnum DELTABEAMS® stálbitana bæði við útveggi og burðarsúlur eins og sjá má af mynd nr. 20.

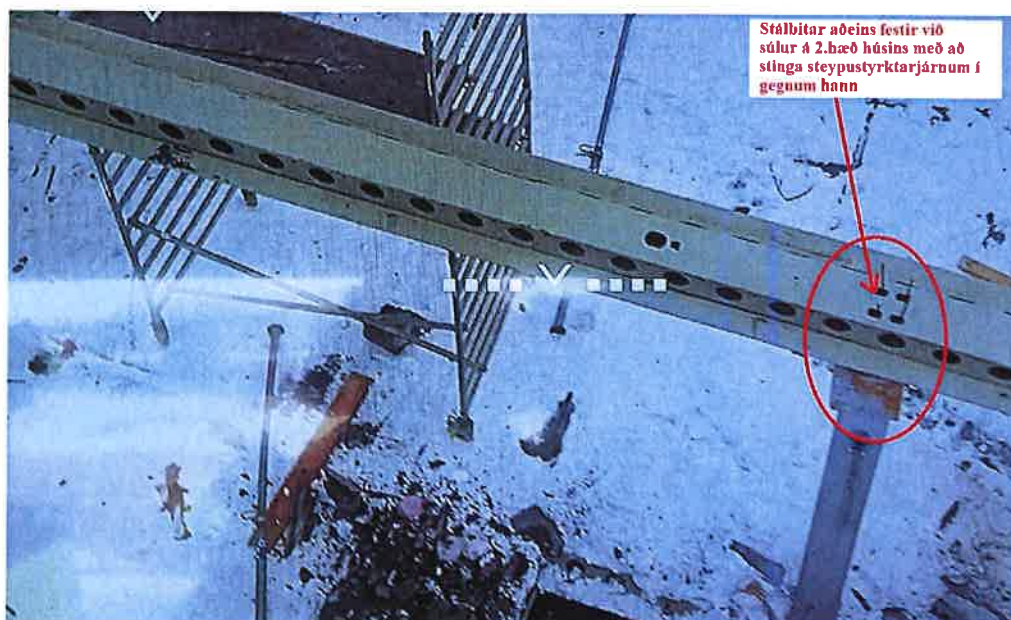
Mynd nr. 20 : Stálbitar festir við súlur með steypustyrktarjárnnum.

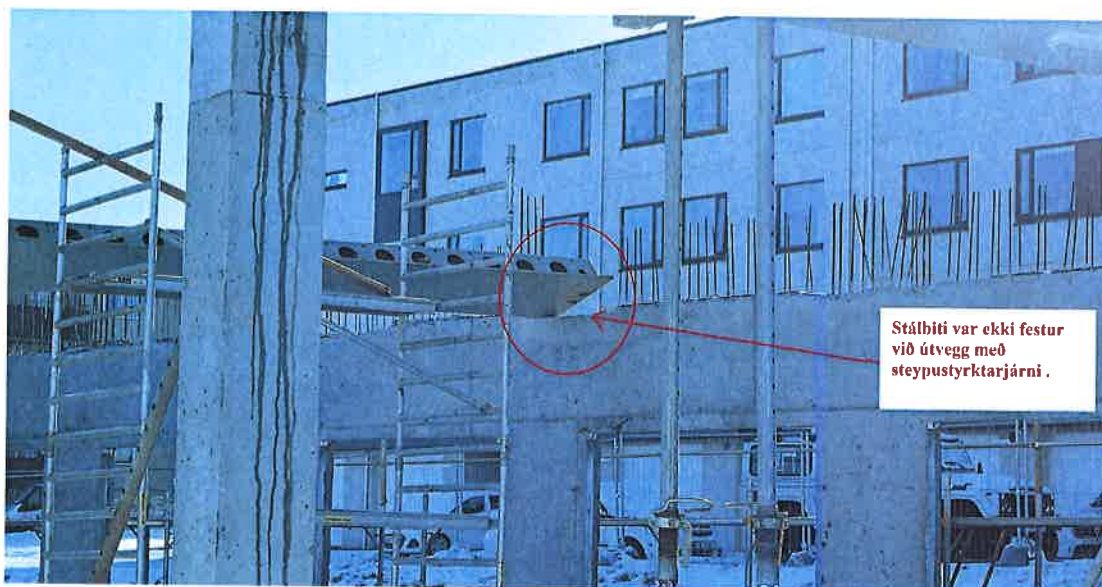
Mynd nr. 21: Stálbiti ekki festir við útvegg.

Stálbitar voru því ekki festir á undirstöður og útveggi á sama hátt og framleiðandi DELTABEAMS® stálbitakerfisins segir til um í leiðbeiningum sínum. Þar að auki var sá stálbiti sem snérist undan holplötum þegar slysið varð alls ekki festur við útvegg öðru megin. (sjá mynd nr. 21 að ofan). Dæmi voru um þetta á fleiri stöðum við útveggi á 2. hæð í húsinu við Sunnukrika 3 á slysdag. (sjá mynd nr. 22 að neðan).

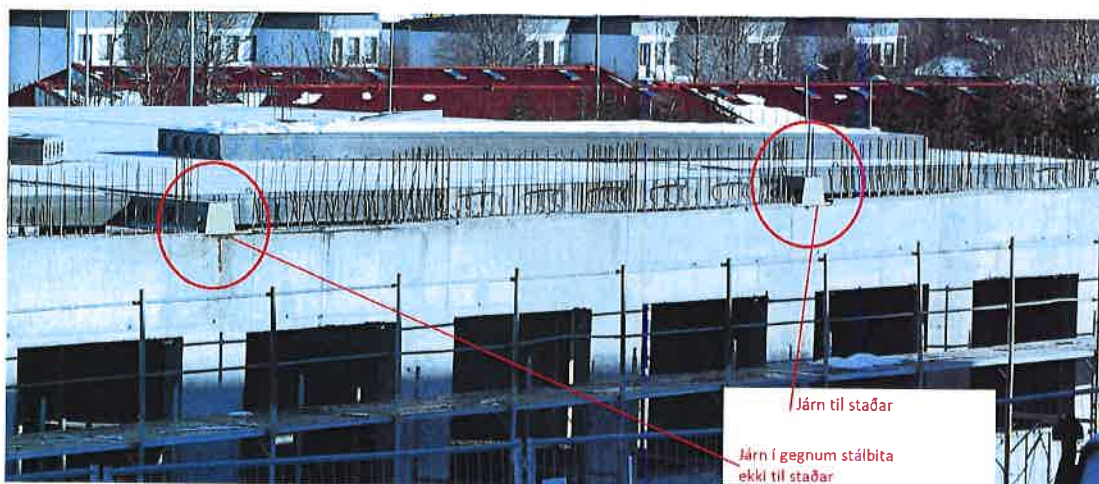
Mynd nr. 22: Stálbitar ófestir við útveggi hússins á fleiri stöðum í húsinu.

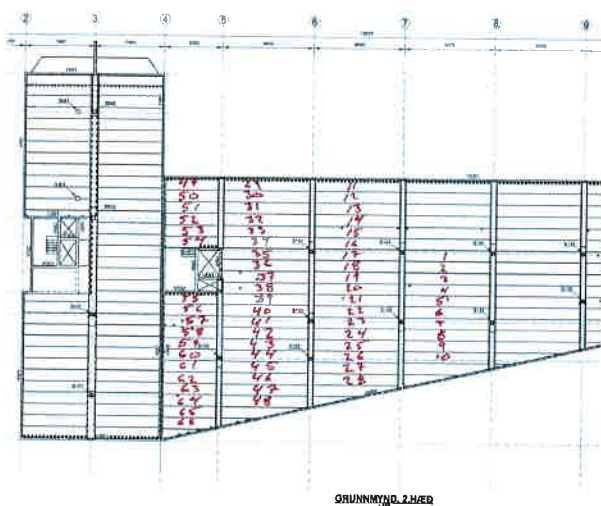
Þegar slysið varð var holplötum eingöngu raðað öðru megin á DELTABEAMS® stálbita. Ekki var farið eftir leiðbeiningum Peikko varðandi það en í þeim stendur: **„To minimize the rotation of the beam, the floor units should be assembled alternately on different sides of the beam“**. Í stað þess voru holplöturnar fluttar upp á þak 2. hæðar hússins og þeim raðað í röð aðeins öðru megin á stálbitana eins og má sjá á mynd nr. 24.

Mynd nr. 24: Plan Framkvæmdafélagsins Arnarhvals ehf. og Inga & son ehf. um niðurröðun á holplötum á þaki 2.hæðar hússins

Ítrekað var þá við Loftorku Borgarnesi ehf. um að holplöturnar ættu að afhentast í þeirri röð á verkstað eftir því plani sem sjá má á mynd nr. 24. Samkvæmt því plani var holplötum raðað aðeins öðru megin á stálbitana í upphafi.

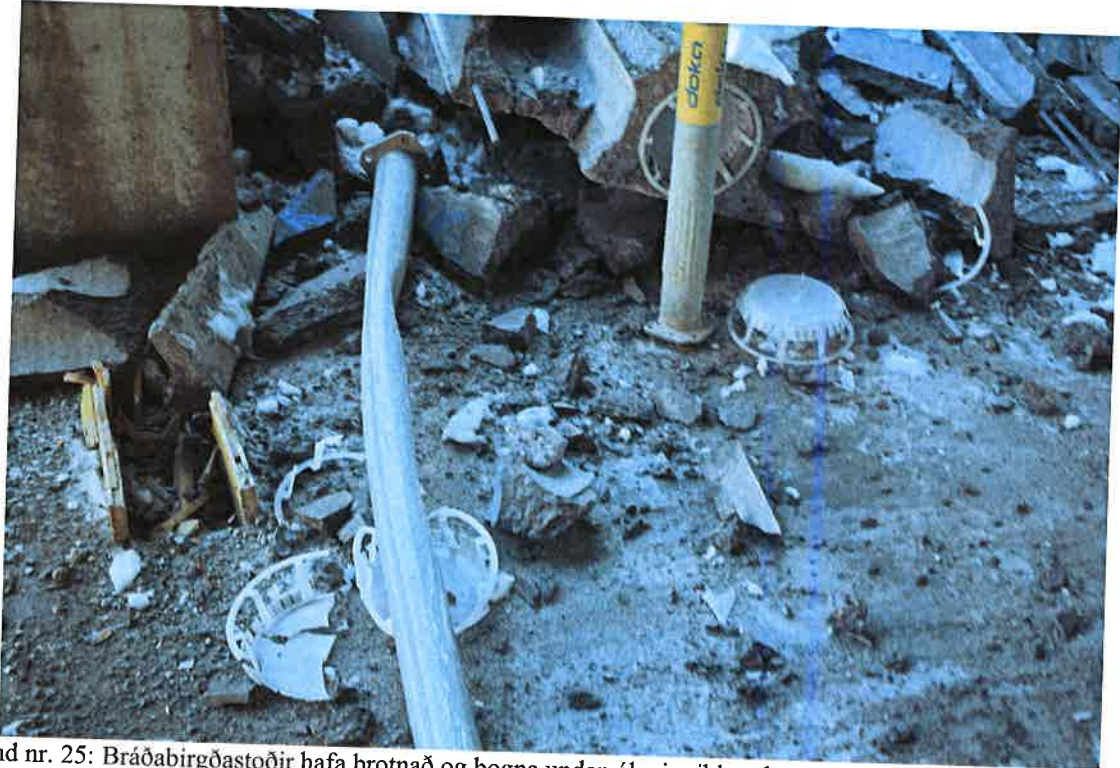
Mynd nr. 25: Bráðabirgðastoðir hafa brotnað og bogna undan álagi miklum þunga.

Samkvæmt skýrslu Húsnæðis- og mannvirkjastofnunar vegna slyssins virðist ekki að ætla megi að þessum ráðleggingum hafi ekki verið fylgt varðandi frágang bráðabirgðastoða og staðsetningu þeirra.

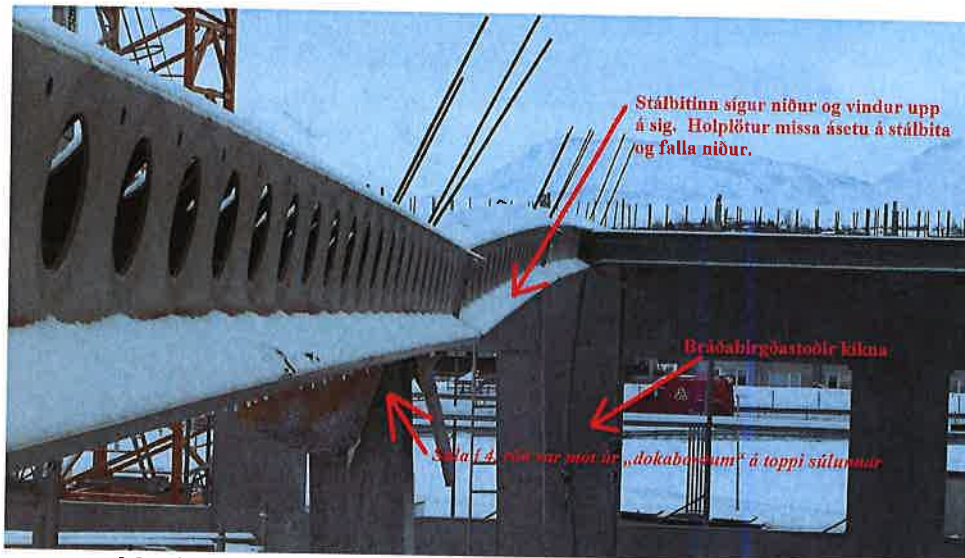
- Samkvæmt rannsókn og skoðun á slysstað er aðal orsök slyssins talin vera að gleymst hafði að steypa súlu í 4. röð á þaki 2. hæðar hússins undir DELTABEAMS® stálbita í rétta hæð (vantaði ca. 10-13 cm) til að gefa honum nauðsynlegan stuðning og nægjalegan burð til að halda uppi holplötum. DELTABEAMS® stálbiti var svo settur ofan á súluna þrátt fyrir að hún væri ekki steipt í rétta hæð. Hefði mönnum átt að vera það ljóst þar sem að súlan var enn klædd með steypumóti úr gulum „dokaborðum“ á toppi hennar. Þegar holplötum er svo raðað á DELTABEAMS® stálbitann verða bráðabirgðastoðir útsettar fyrir meira álagi en þeim er ætlað þar sem steypa súlan getur ekki tekið álaginu. Bráðabirgðastoðir kikna, stálbitinn sígur og vindur upp á sig eins og sjá má á mynd nr. 28. Holplötur missa ásetu og falla niður til jarðar.

Mynd nr. 28: DELTABEAMS® stálbiti sem snérist undan holplötum
