### Skýrsla um banaslys í umferðinni

Mál nr.: **2022-049U009**

Staðsetning: **Meðallandsvegur**

Atvik: **Útafakstur og velta**

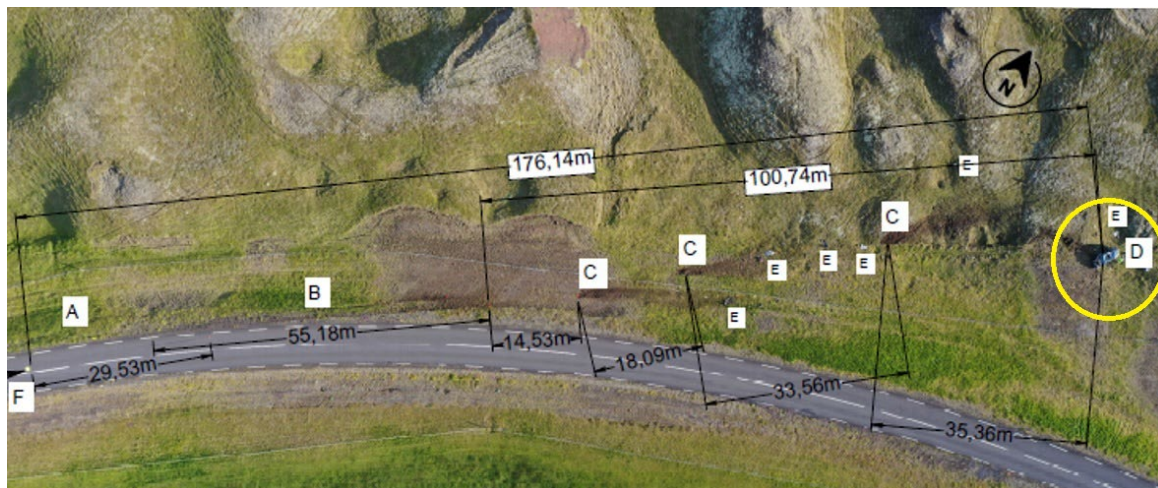
Mynd 2: Yfirlitsmynd af slysstað sem sýnir akstursátt bifreiðarinnar, ákomur á jarðvegi og staðsetningu bifreiðarinnar eftir slysið. A: Skriðför á vegi, B: Skriðför utan vegar, C: Ákomur eftir bifreiðina, D: Endastaður bifreiðar (Gulur hringur), E: Brak úr bifreiðinni, F: Akstursstefna bifreiðarinnar. (Ljósmynd: Tæknideild LRH.)

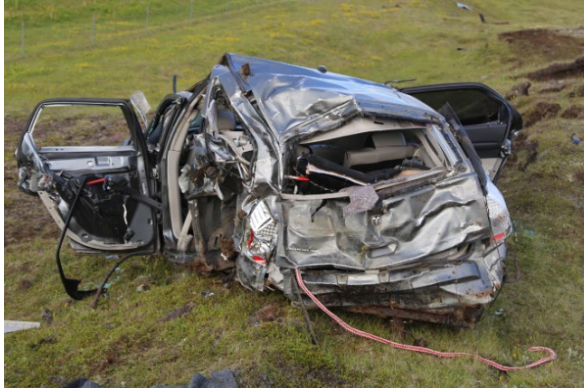
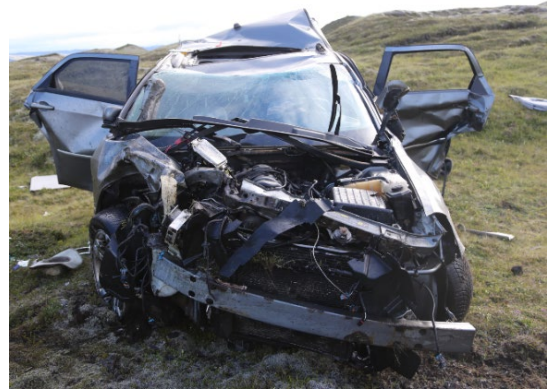
Bifreiðin var tekin til bíltæknirannsóknar. Ekkert í niðurstöðum bíltæknirannsóknarinnar benti til þess að rekja mætti orsakir slyssins til ástands bifreiðarinnar.

Mynd 1: Fólksbifreiðin á slysstað eftir að hafa verið velt yfir á hjólin.
