Efni: Fyrirhuguð ákvörðun um stöðvun veiða um borð í Hval 8, sbr. 35. gr. laga nr. 55/2013

Í samræmi við 14. gr. stjórnsýslulaga nr. 37/1993 vill Matvælastofnun upplýsa Hval hf., leyfishafa vegna veiða á landreyðum við Ísland, um að stofnunin hefur nú tekið til meðferðar mál er lýtur að verklagi og framkvæmd veiða fyrirtækisins á langreyði (stöðvarnúmer hvals F23-001) sem veidd var af Hval 8, RE-388 þann 7. september 2023.

Eftirlit með velferð dýra við hvalveiðar

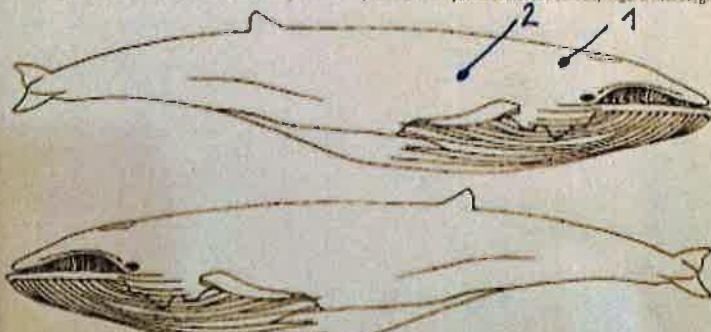
Stadsettning sprengiskutuls(a) á dýri, teiknið punkt er mynd og setjið númer

- 11:17 Teipað utan um kveikjuþráð
- 11:37 Skutulbyssa aftur hlaðin og tilbúin, snúið fram að sjó (8 mín og 7 sek eftir fyrsta skot)
- 13:06-14:50 Hvalur syndir, kafar og blæs reglulega nær skipi stjórnborðsmegin. Sést hvor skutull er utan marksvæðis rétt neðan við blástursop

Ef sprengiskutuli sprakk ekki setjð kross yfir númer (Önnur aftrúppur sem skyndir að hvernigur skutul sé til sprekkt, örnið aðtan að með)
