Hvalur 8 RE-388
Skipaskrárnúmer: 117

Dagsetning: 07.09.2023

Frávik við hvalveiðar

Frávik nr. 1

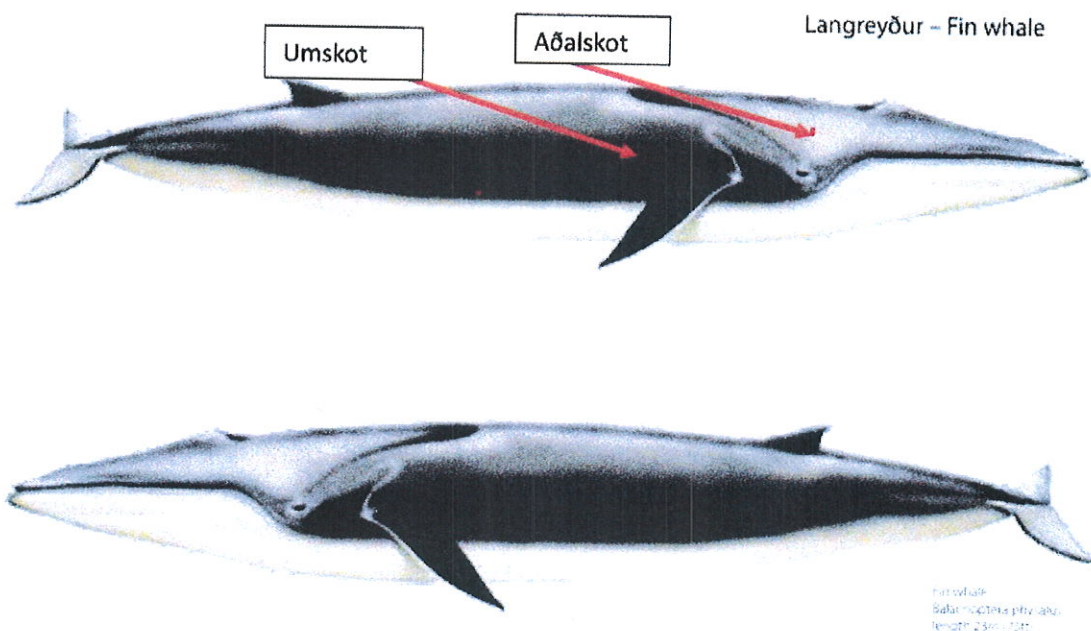
F23-001

Aðalskot fór í hausinn aftan við blástursop ofarlega. Skutull bognaði og sprengja sprakk Hvalur rotaðist og virtist dauður og byrjaði að sökkva í línu. Spili var því kúplað inn og byrjað að hífa inn línu, þegar hlíf hafði verið um stund fór línan að rísa í sjó og ljóst var að hvalur var ekki dauður. Tók hann á sprett og náðist ekki að kúpla spili út sem olli því að Keðjutóg losnuðu og slógust í hlíf á spili og reif. Við þetta stöðvaðist spil og varð ónothæft um stund meðan hlíf var skorin frá. Olli þetta því að umskot tafðist og tími milli skota varð 25 mínútur. Umskot fór hægra megin í brjósthol og í gegn (Dauðaskot) Dauðatími áætlaður 25 mín en bilun í spili var um að kenna.

Skutull hafnaði við hausnúpu hvals en skutulsprengja ein og sér dugði ekki til af aflífa dýrið samstundis. Miðað við kynningu á áhrifum rafmagns sem aðferð númer 2 verður að teljast augjóst að 28A straumur og afl sem samsvarar 20 hestöflum hefði aflífað dýrið samstundis. Bann við notkun rafmagns er því megin orsök þess að dýrið drapst ekki samstundis

Breyttur verkferill við spilnotkun, Keðjutóg ekki haft á koppum.
