Umsögn um vinnuslys

Skráningarnr. Vinnueftirlitsins:
200303SVa

Inngangur

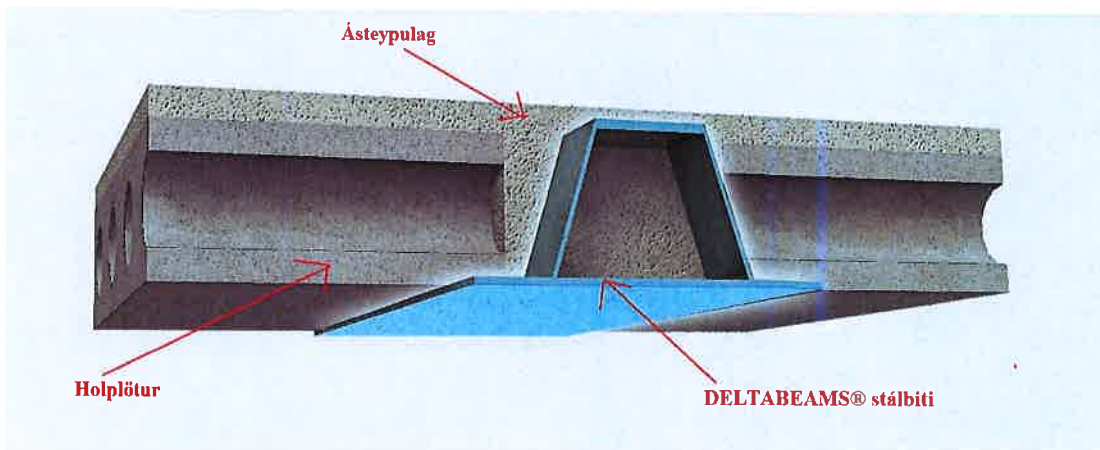
Mynd nr 14: Dæmi af Deltabeam® stálbita með holplötum ásamt ásteypulagi.

Búið var setja upp holplötur á milliplötu á gólfi 2. hæðar án þess að steypa ásteypulag yfir sjálfa milliplötuna eins og sjá má af mynd nr. 15. Þrátt fyrir það var byrjað að setja upp og raða DELTABEAMS® stálbitakerfi yfir 2. hæð og raða holplötum sem þakplötu á þaki 2. hæðar. En slíkt er alls ekki í samræmi við leiðbeiningar framleiðanda DELTABEAMS® stálbitakerfisins.

Samkvæmt þeim hefði ekki mátt byrja að reisa og raða niður holplötum á þaki 2. hæðar fyrr en búið var að steypa ásteypulag ofan á holplötur og í stálbitana á milliplötu á gólfi 2. hæðar hússins. Eins og mynd nr. 14 sýnir dæmi af slíkri aðferð hér fyrir ofan.

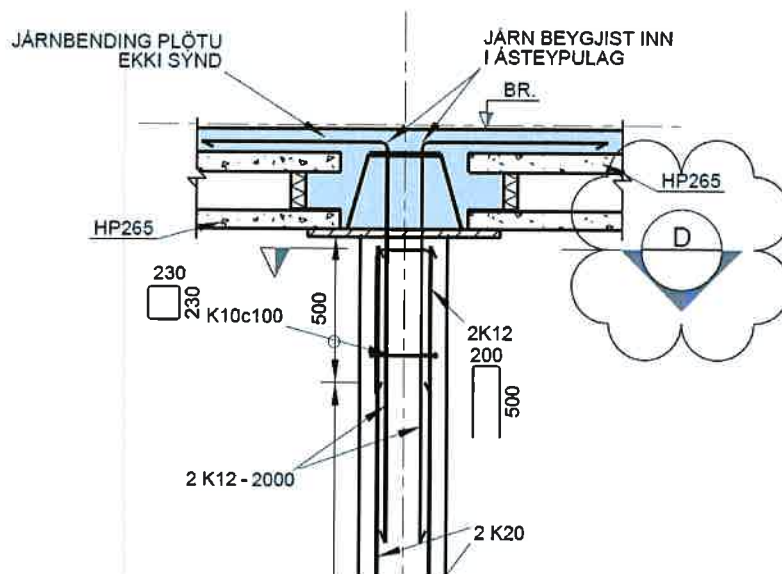
Mynd nr. 19: Deilimynd burðarþolshönnuða Mannvits hf. af súlu á 2. hæð hússins við Sunnukrika 3

Skv. uppdráttum hönnuða átti að þræða stálbita á innsteypt steypustyrktarjárn á undirstöðum. Þetta var ekki gert á öllum stöðum við útveggi hússins.

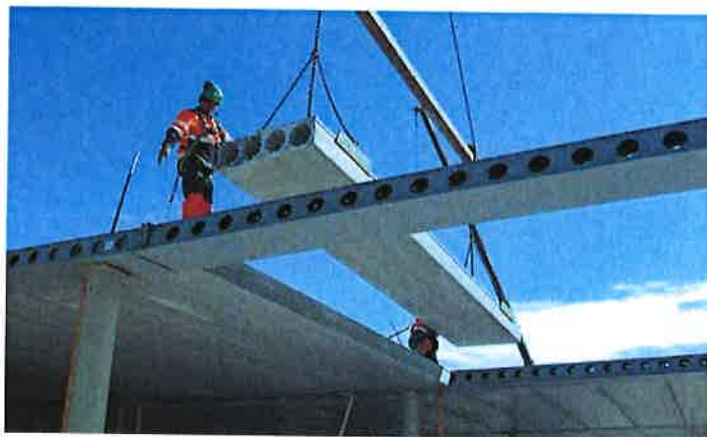
Mynd nr. 23: Úr leiðbeiningum Peikko Group Global um niðurröðun holplatna báðum megin.

Þegar slysið varð var holplötum eingöngu raðað öðru megin á DELTABEAMS® stálbita. Ekki var farið eftir leiðbeiningum Peikko varðandi það en í þeim stendur: **„To minimize the rotation of the beam, the floor units should be assembled alternately on different sides of the beam“**. Í stað þess voru holplöturnar fluttar upp á þak 2. hæðar hússins og þeim raðað í röð aðeins öðru megin á stálbitana eins og má sjá á mynd nr. 24.

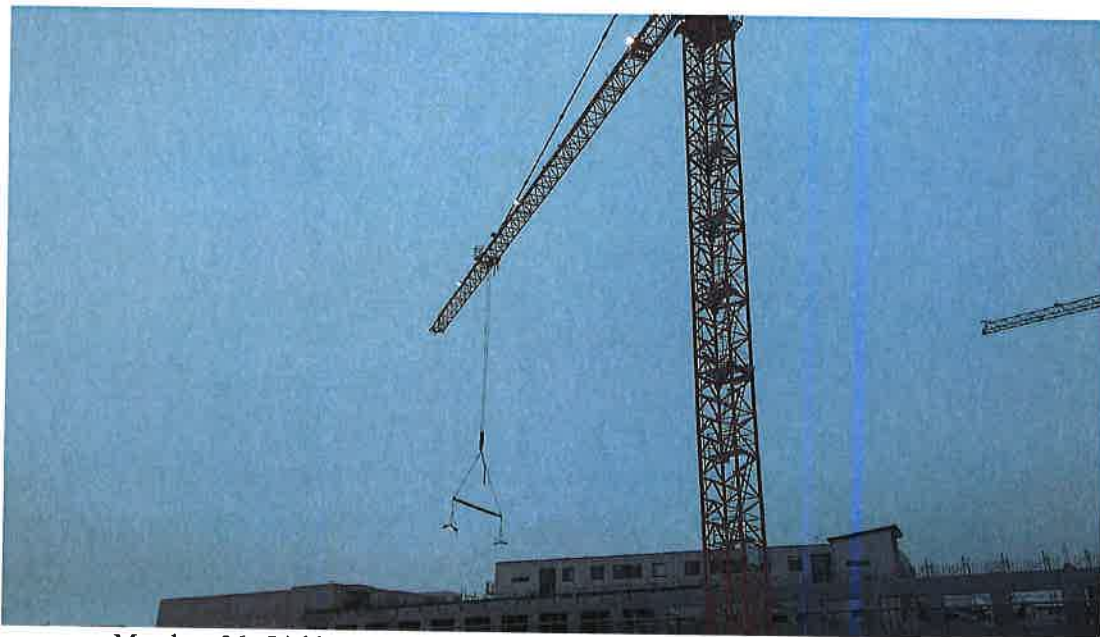
Mynd nr. 26: Liebherr 280 EC-H 16 og herðatré sem notuð voru til hífa holplötur.
